TGRコーナー 路面再舗装のご案内

TGRコーナー グラベル設置のご案内

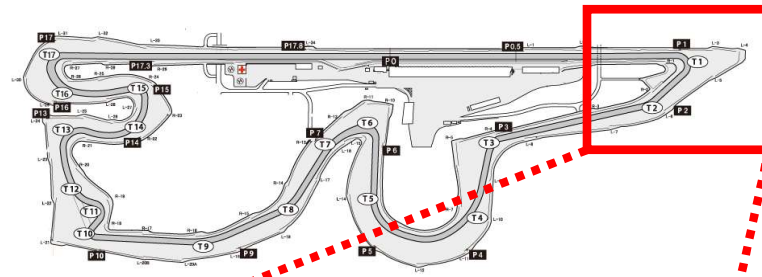
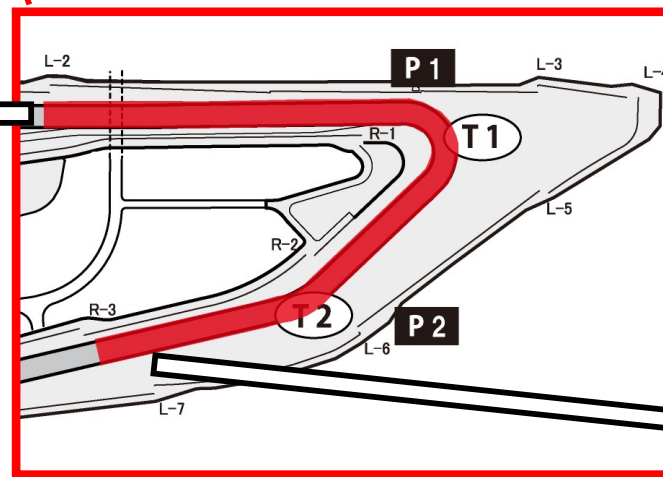
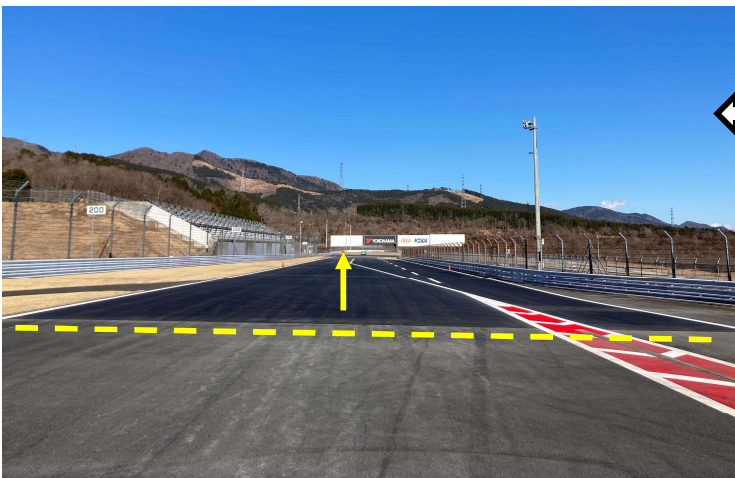
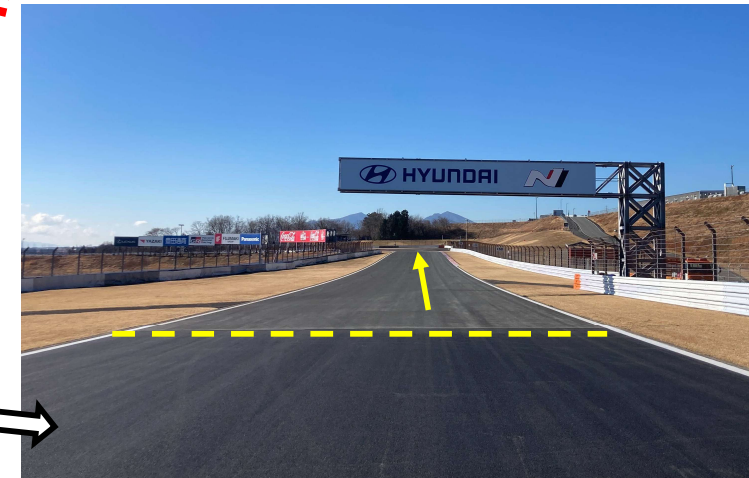
下記のピットロードエンドから、2番ポスト先、HYUNDAIブリッジ看板区間の路面の再舗装工事を行いました。当該区間の路面は、滑りやすくなっています(雨天時は特に滑りやすい)。しばらくの間(2月末頃まで)、コースイン後の数周回は路面状況を十分確認の上、走行するようお願いいたします。

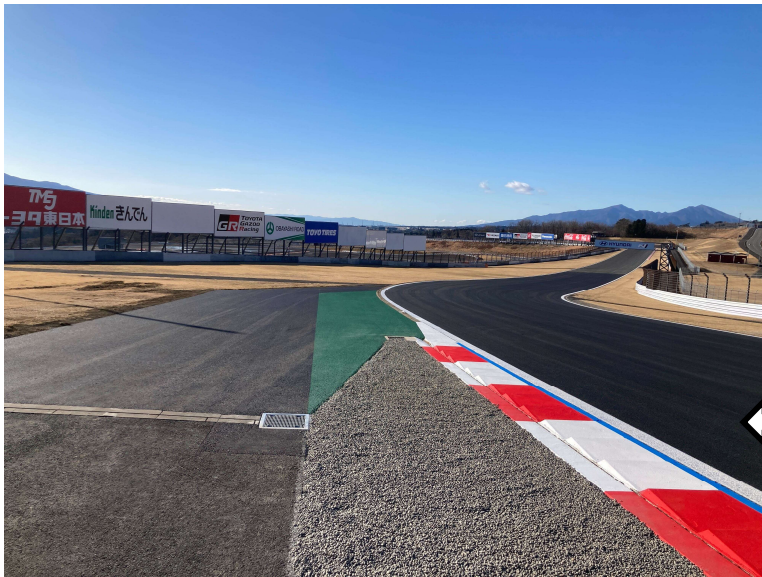
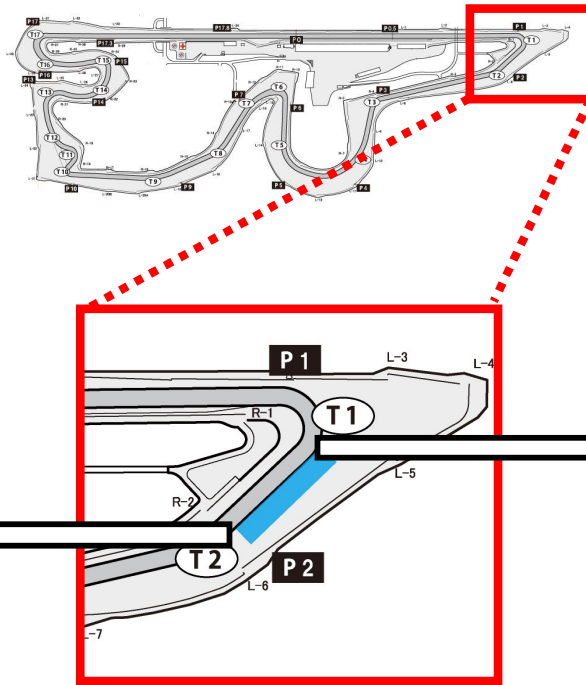
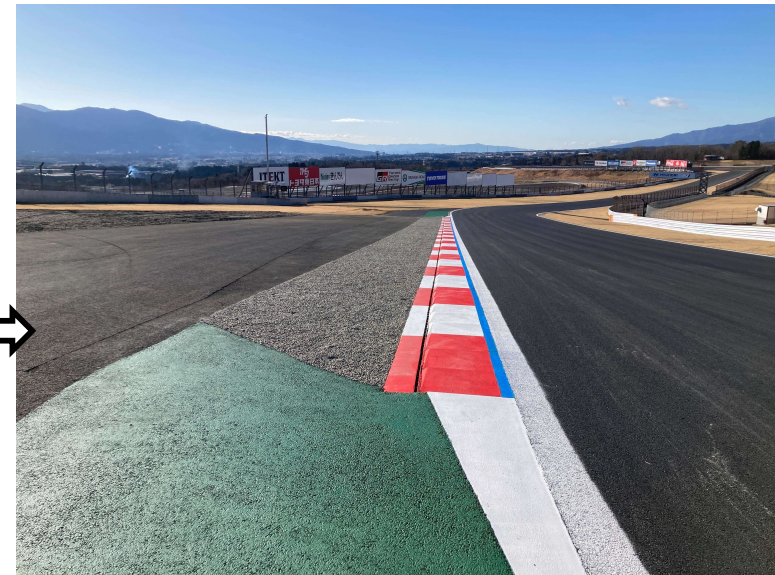
TGRコーナー T1～T2左側のトラックリミット(はみ出し防止)対策として、FIA指導の下、縁石に沿って84m×2.5mのグラベルベッド(砂利敷設帯)の設置と、周辺ランオフエリアのアスファルト舗装を行いました。

- ・**グラベルベッドを通過すると砂利がコース上に散乱し、滑りやすく、飛び石の危険性もあります**ので十分注意して走行してください。
- ・**グラベルベッド通過後はレコードライン外を走行し、一度ピットガレージへ戻り、車両のチェック**をお願いいたします(ホイール、ブレーキキャリパー等に砂利が混入し、車両トラブルの原因となります)。
- ・**車両に巻き込んだ砂利は、「飛び石の原因」となります**ので、**コース復帰する際は周辺のランオフエリア**を利用し、**ブレーキング**等で砂利を落としてから走行するようお願いいたします。
